# Händelsen vid Olkiluoto 2 den 10:e december 2020

En snabbstopp inträffade under torsdagen den 10:e december 2020 vid Olkiluotos reaktor 2. Här redovisas den information som framkommit om händelsen, men först ges några förklaringar av de system som är av relevans för att förstå händelseförloppet.

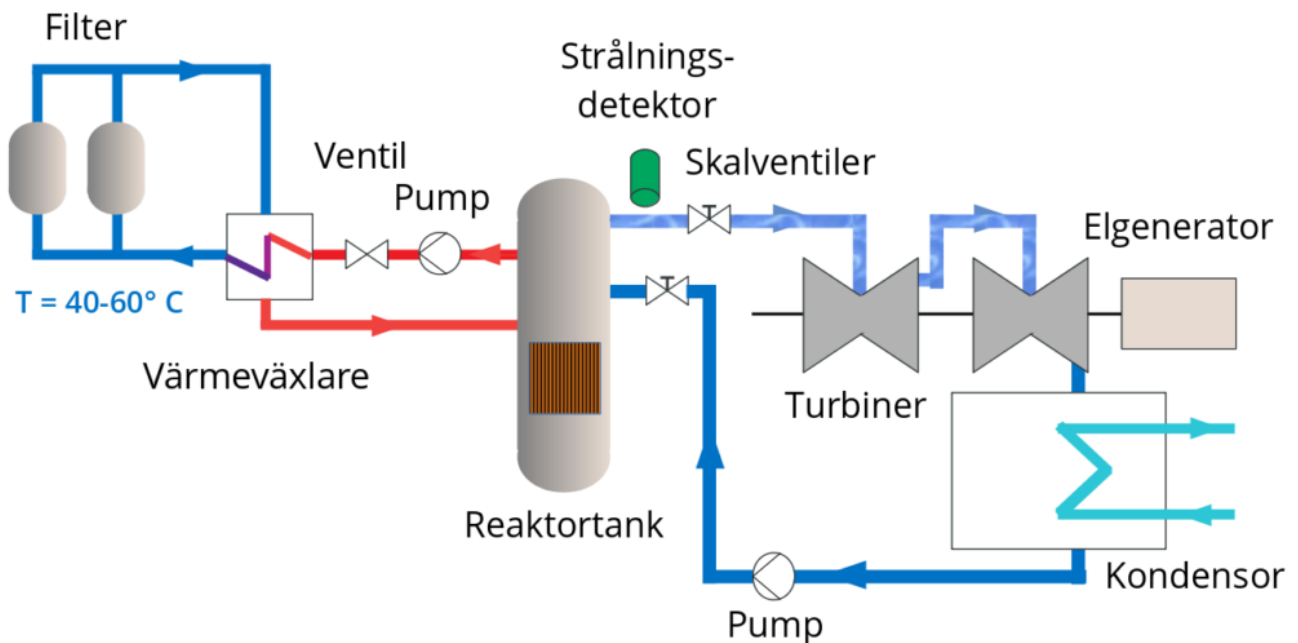
I figuren nedan visas en schematisk bild över de olika komponenterna som nämns i denna text. Vattenreningssystemet visas till vänster om reaktortanken. Vanligtvis finns det två eller tre tankar med jonbytarmassa som kan avlösa varandra när ett filter behöver renas. Till höger visas ångans väg till turbinerna som driver elgeneratorn, och genom kondensorn, för att sedan återföras som vatten till reaktorn. Pilarna anger den riktning som vattnet och ångan färdas i.

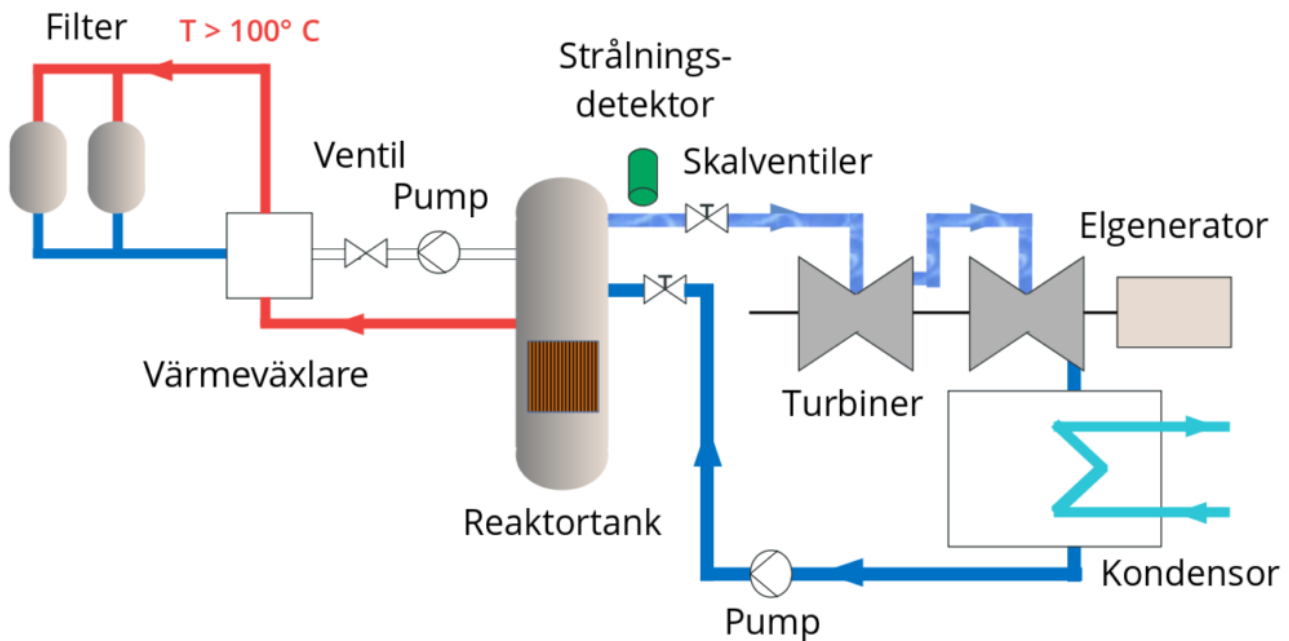
Vattenreningssystemet med jonbytarmassa delar pumpar med ett system som används för att kyla reaktorn när den är avställd för bränslebyte och andra åtgärder. Vid händelsen i Olkiluoto var reaktor 2 i normal drift. En av pumparna i vattenreningssystemet skulle inspekteras och stängdes därför av. Vid avstängningen skadades en ventil som därmed behövde repareras. Detta tog längre tid än tänkt och ledde till att vattenreningssystemet inte användes under nästan två timmar. Under den tiden uppstod ett undertryck i systemet vilket ledde till att varmt vatten från reaktorn kom in i filtren bakvägen.

Temperaturen på vatten i en kokvattenreaktor är 285 grader Celsius, vilket är alldeles för varmt för jonbytarmassan i vattenreningsfiltren. Vid normal drift används värmeväxlare för att kyla ned vattnet till omkring 60 grader Celsius

innan det når filtret, men nu kom vatten med en temperatur över 100 grader in i jonbytarmassan utan att kylas. Det varma vattnet fick olika ämnen att frigöras från kornen i jonbytarmassan.

När ventilen var reparerad startades pumpen för att driva vattenreningsystemet som vanligt. De ämnen som frigjorts från jonbytarmassan följde då med ut i reaktortanken och förändrade den kemiska balansen i vattnet. En kemisk förändring ledde till att en större andel av kväve-16 frigjordes ur vattnet och följde med ångan till turbinen. Den ökade mängden kväve-16 i ångan medförde att strålningsdetektorerna för ett kort ögonblick registrerade strålningsnivåer som var 3-4 gånger över den normala.

Den ökade strålningsnivån i ångledningen orsakade ett automatiskt snabbstopp av reaktorn och uppfyllde även kriteriet för att stänga skalventilerna. Dessutom startades ett internt sprinklersystem inuti reaktorinneslutningen, i syfte att sänka trycket i reaktorinneslutningen och tvätta ut eventuella radioaktiva gaser ur luften. När en sådan situation uppstår hanterar personalen det som om det skulle vara frågan om en allvarlig händelse, och beredskapsåtgärder med utrymning vidtas.

I figuren nedan visas situationen när pumpen var avstängd och ventilen reparerades. På grund av undertryck i systemet fördes varmt vatten in bakvägen och hann nå in i filtren på de två timmarna som reparationen av ventilen skedde.
