# Åldras våra kärnkraftverk i förtid ?

*Frågan om de svenska kärnkraftverkens tekniska livslängd har åter aktualiserats i debatten, då några av verken det senaste året haft längre driftavbrott än tidigare.*

*Bakgrunden bygger på KSU-rapport Q 120, November 1993, av Jean-Pierre Bento.*

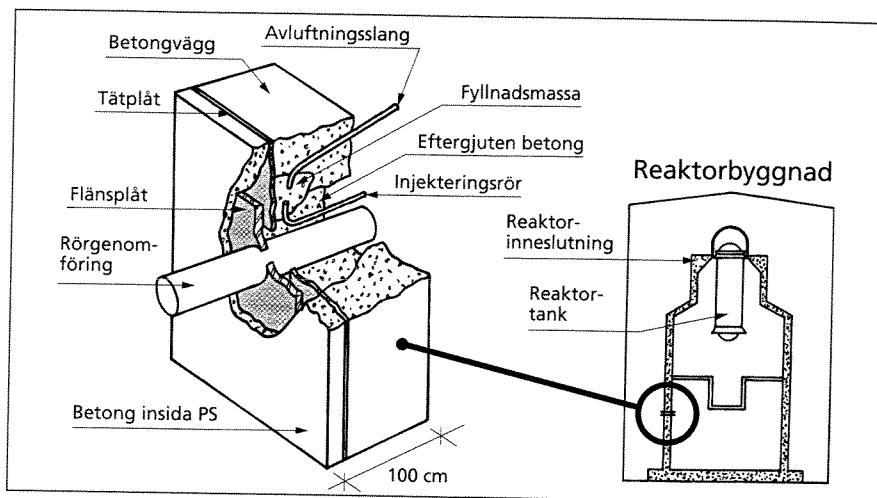
Figur B. Korrosionen i Barsebäck 2 finns i plåten vid genomföringarna. Felet beror på att eftergjutningarna inte gjordes rätt

Vid läcksökning fann man ett läckage i en av de stora kabelgenomföringarna i övre delen av inneslutningens kondensationsutrymme (se figur B).

Läckan berodde på hål i den tätplåt som finns ingjuten i väggen av armerad betong. Närmare undersökning visade korrosionsangrepp på utsidan av plåten.

Liknande skador hittades på ytterligare ett antal genomföringar. Det visade sig att korrosionen förorsakats av brister i den eftergjutningsteknik som använts för genomföringarna när anläggningen byggdes.

Genom att man inte följt byggnadsanvisningarna hade vatten blivit stående på utsidan av tätplåtarna, som så småningom korroderat.

Det rörde sig alltså om för tidig åldring på grund av tillverkningsfel. Liknande har, såvitt man kunnat se, inte förekommit vid andra reaktorer.

Ytterligare en omständighet som minskade den säkerhetsmässiga betydelsen var läckornas läge i inneslutningen, se figur B.

Vid ett eventuellt hårdhaveri hade den radioaktiva inneslutningsluften måst passera vattnet i kondensationsbassängen innan den nått läckageställena, och radioaktiviteten hade då till stor del bundits i vattnet.
