Reviderad 10 mars 2007

Forsmarksincidenten den 25 juli 2006

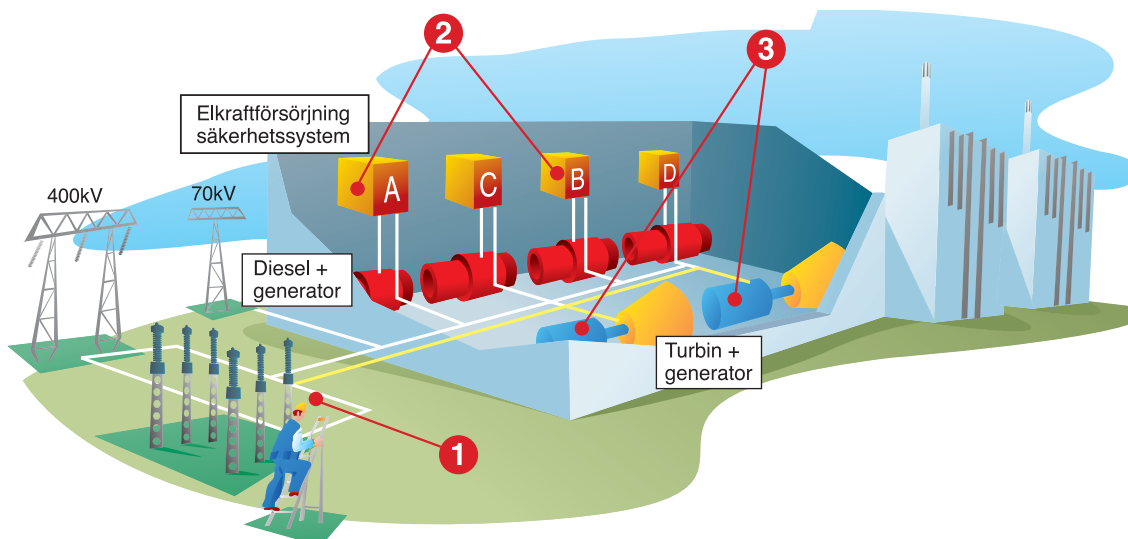
Det som bidrog till allvaret i Forsmarksincidenten var (se bild):

1. Den inledande händelsen, dvs. kortslutningen i det 400 kV ställverk som tillhör Svenska Kraftnäts ansvarsområde, berodde på att ett arbete där inte genomfördes på korrekt sätt.

2. Kortslutningen i ställverket ledde till en kraftigare störning i elsystemen i Forsmark 1 än systemen konstruerats för.

3. Under 2005 genomfördes ett utbyte av elektriska komponenter i Forsmark 1 felaktigt, och efterföljande provning var inte tillräckligt omfattande.

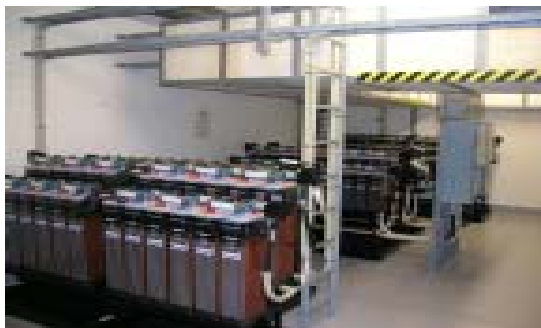
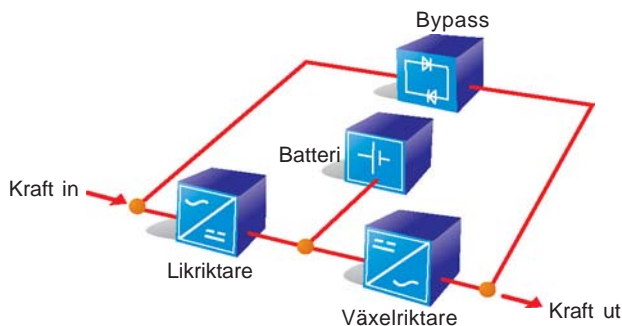
Uninterruptible Power Supply (UPS)

UPS skall försörja växelspänningsnätet med batterisäkrad avbrottsfri elkraft under en störning i minst två timmar. Batterierna i varje UPS matas genom likriktare från det ordinarie växelspänningsnätet under normaldrift. Vid avbrott försörjer batterierna säkerhetsutrustningen med växelspänning via växelriktare. Både lik- och växelriktare har inbyggda komponentskydd som utlöstes i två av subarna vid elstörningen.

Det batterisäkrade växelspänningsnätet skall förse utrustning som är nödvändig för säker avställning av reaktorn med avbrottsfri elkraft. Vid störningen blev det emellertid avbrott i växelspänningsmatningen från UPS-systemet i Subarna A och B.

UPS-systemen installerades i Forsmark 1 och 2 för drygt tio år sedan, med parametrar för utlösning av systemet och dess komponentskydd som rekommenderats av leverantören. De ersatte då en utrustning baserad på mekanisk teknologi, vilken hade större tålighet mot elektriska störningar.

Tester som efter incidenten utförts hos leverantören av UPS-erna har visat att överspänningsskydderna fungerade som förväntat vid spänningsvariationer mellan 85 – 110 % av nominell nivå.

Vid den mycket kraftigare spänningsstörning som i verkligheten ägde rum var det logiskt att UPS-systemen inte kunde fungera.

Att UPS-arna i Sub A och B slogs ut men inte i Sub C och D beror med all sannolikhet på små skillnader i de elektriska kretsarna till de olika Subarna. Detta

kan ha lett till att spänningsstörningarna blev mindre i C/D än i A/B.
