Olycka? Tillbud? Katastrof?

Inträffade reaktorolyckor och system för klassificering av störningar

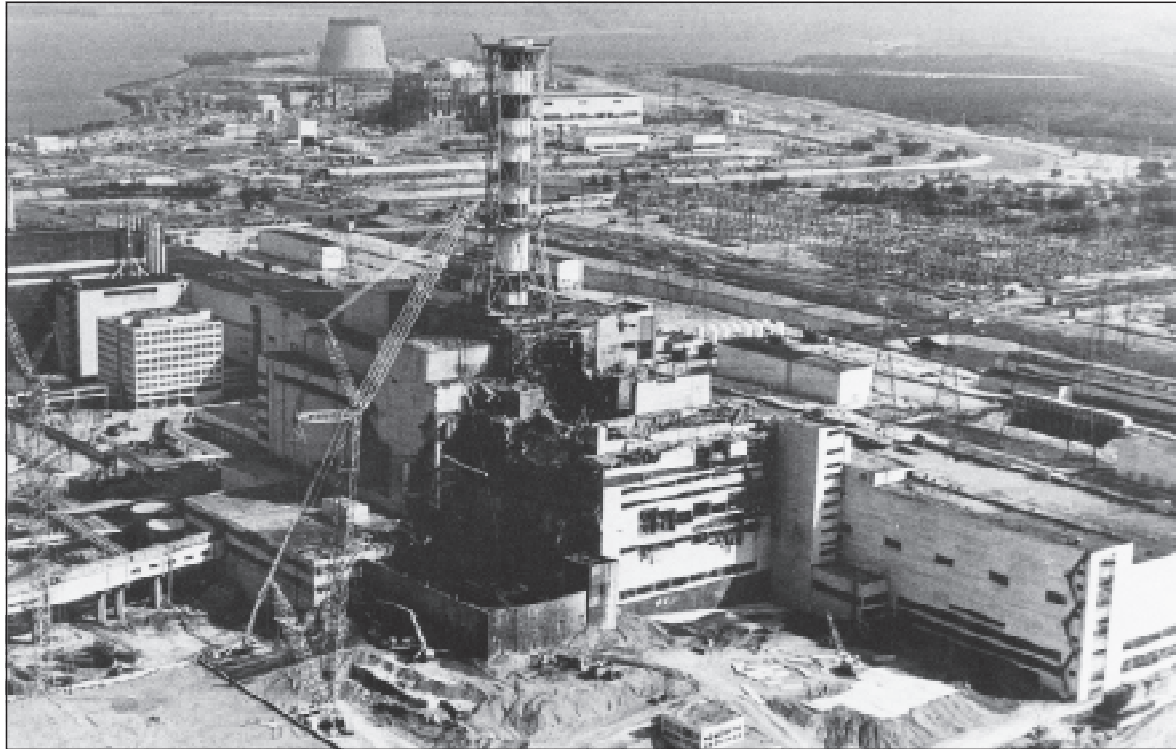
1.6 Tjernobyl, Ukraina, 1986

Tjernobylreaktorerna tillhör en familj av grafitmodererade, lättvattenkylda reaktorer (RBMK), som förekommer endast i f d Sovjetunionen.

Reaktorhärden i dessa aggregat består av ett stort cylindriskt grafitblock, 12 m i diameter och 7 m högt. Vertikalt genom grafiten går kanaler för bränslet och styrstavarna.

Kanalerna genomströmmas av vatten, som, när det upphettas av bränslet, börjar koka. Från utloppet av bränslekanalerna förs ångan via två ångsamlingslådor till de båda turbinerna.

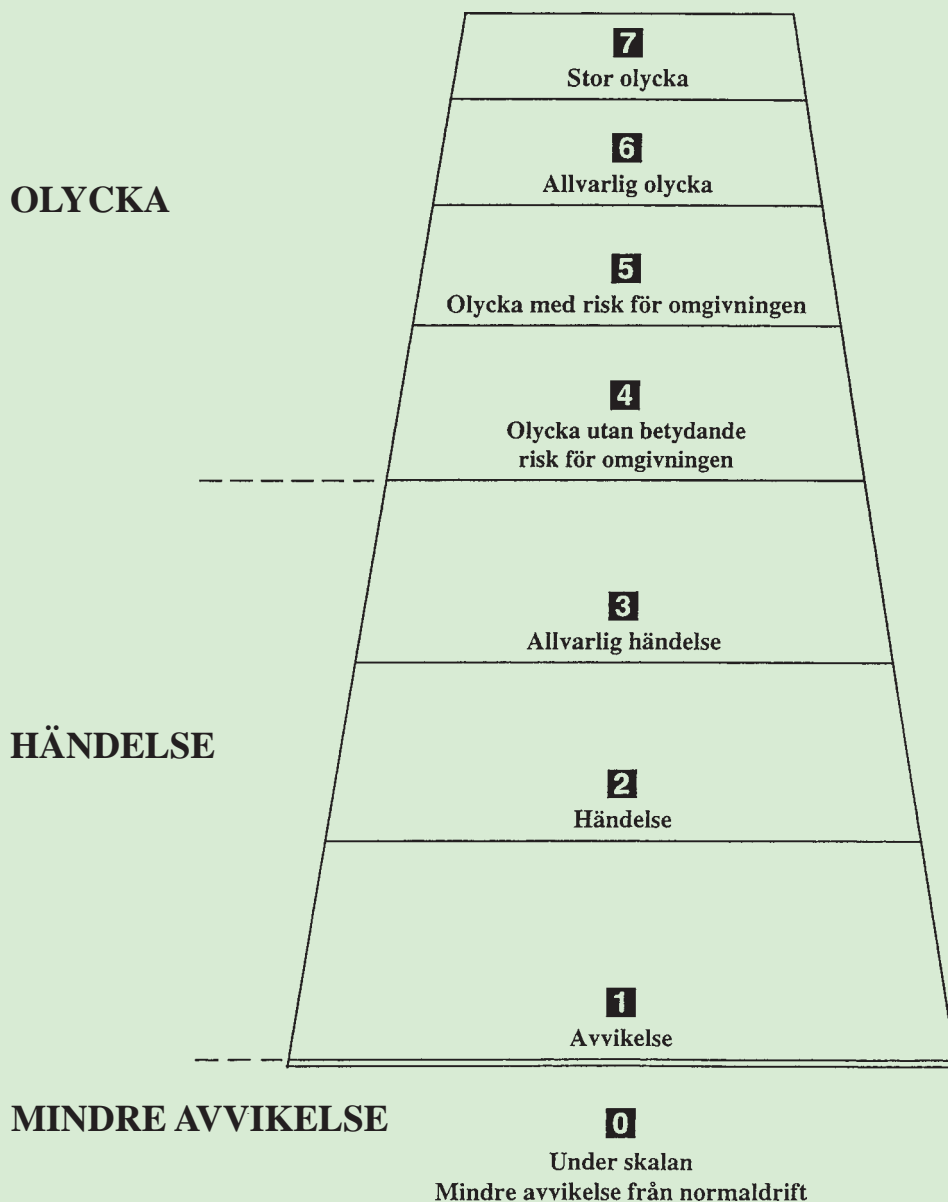
Den internationella skalan för kärntekniska händelser

För snabb information om betydelsen för säkerheten

Skalans grundstruktur

KRITERIER			
	Omgivningspåverkan	Anläggningspåverkan	Försämring i djupförsvaret	
7 Stor olycka	Mycket stort utsläpp: omfattande hälso- och miljöpåverkan.			
6 Allvarlig olycka	Stort utsläpp: beredskapsåtgärder sätts sannolikt in i full omfattning.			
5 Olycka med risk för omgivningen	Begränsat utsläpp: beredskapsåtgärder sätts sannolikt in i begränsad omfattning.	Allvarliga skador på reaktorhård och /eller strålskyddsbarriärer.		
4 Olycka utan betydande risk för omgivningen	Litet utsläpp: allmänheten utsätts för stråldoser inom föreskrivna gränser.	Betydande skador på reaktorhård och/eller strålskyddsbarriärer och/ eller livshotande stråldoser till personal.		
3 Allvarlig händelse	Mycket litet utsläpp: allmänheten utsätts för mycket små stråldoser inom föreskrivna gränser.	Mycket omfattande spridning av radioaktiva ämnen och/eller höga stråldoser till personal.		Nära olycka. Inga återstående skyddsbarriärer.

2 Händelse		Betydande spridning av radioaktiva ämnen och/ eller förhöjda stråldoser till personal.		Händelse med betydande avvikelser från säkerhetsförutsättningarna.
1 Avvikelse			Avvikelse från driftvillkor.	
0 Under skalan Mindre avvikelse				
	INGEN SÄKERHETS BETYDELSE			
Utanför skalan	INGEN SÄKERHETSMÄSSIG BETYDELSE
